高さの有る スタートステージ先端開口部の手摺取付けについて（依頼）

2013年2月26日

ZIPLINE ADVENTURE JAPAN

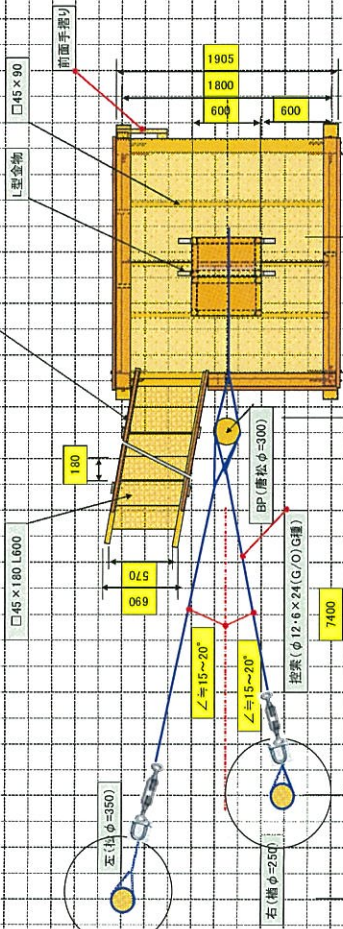
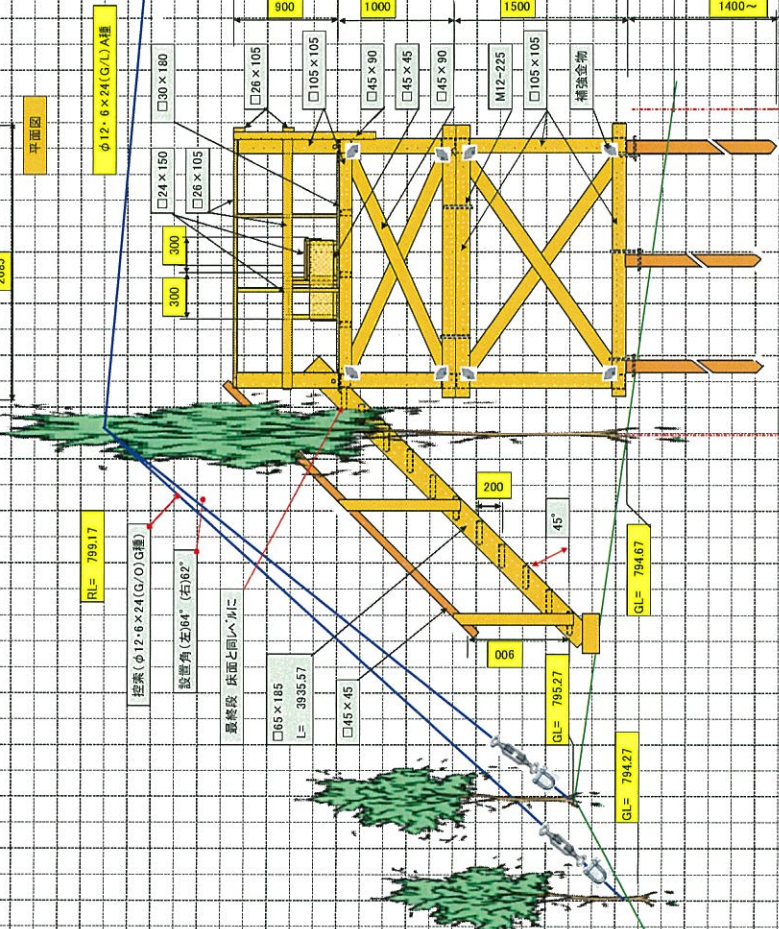
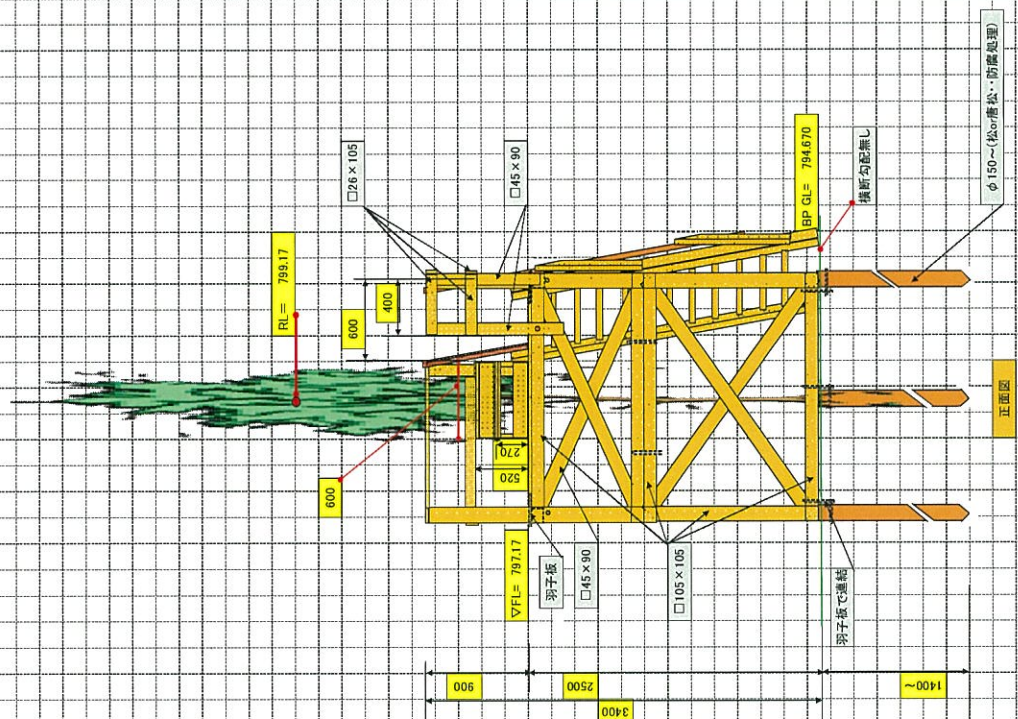
- 1, スタージ先端床面から地面までの高さが2mを越えるステージ。
- 2, スタージ上でガイドが主に立つ側の先端開口部。
- 3, 線路芯（本線の真下）からステージ端までの内、線路芯から50cmを越える部分。
- 4, 高さ及び強度（材料）は周囲の手摺りと同様とする。
- 5, ガイドが万一寄りかかっても壊れない構造とする（支柱はM12ボルト等で本体に固定）。

地形・作業道・植木の位置等、現場状況により取り付け角度を決めて下さい。
