関係各位

ZAJでは支柱等に木柱を使用しています。

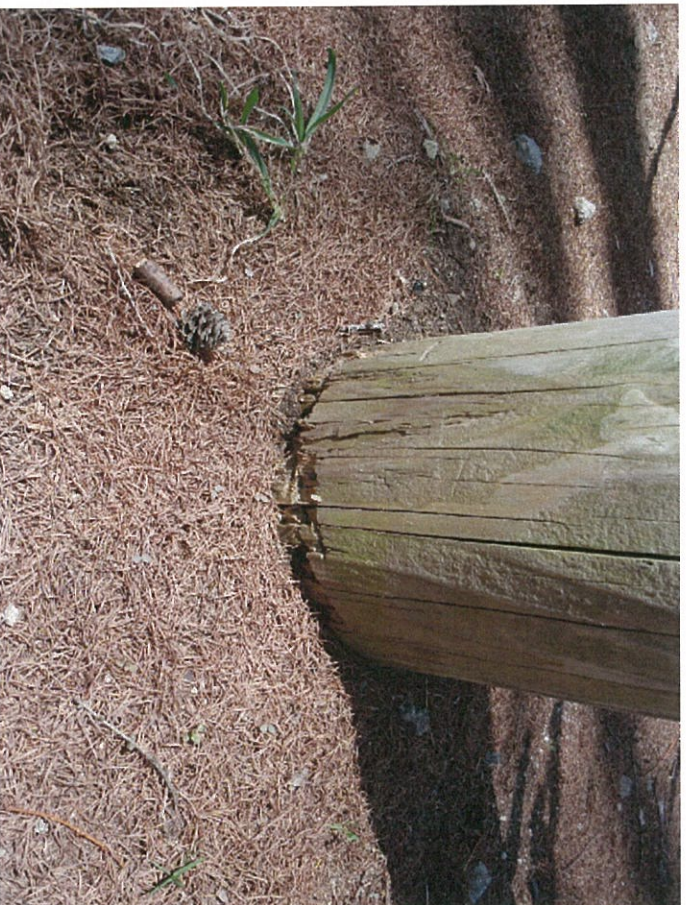
下の写真の材は②と同様の物で施工後何年経過しているか定かでは有りませんが、手入れ（保守）が良くないと、最終的には写真のように地際部に腐食が発生し、極端に強度が落ちて来ます。

写真では、地中部の状態はわかりませんが、過去の経験から、地際から30～40cm位まで同じような状態となっております。

このような状態になると、強い衝撃荷重をかけた時、折れる方向に進みます。

このような状態にならないよう、地際から40cm位までの間は毎年防腐剤を塗布する等保守をされるよう推奨します。

尚、前述以外の材（伐採の時期、即ち③12月～1月に伐採された物と④それ以外の期間に行われた物とでは耐用年数は、④は③に比べ約半分）に表面のみ防腐剤を塗布し使用されているコースはこの状況に至る期間（年数）が極端に短い（比では無い）事を認識の上、保守・点検を行う必要が有ります。
