# アクシデント報告書(事故、出来事、ハプニング)

報告日 H24年9月9日

コース名	軽井沢コース	担当ガイド
日時	9月9日(日)9:00フライト	高橋賢司
発生場所	軽井沢コース6番オオルリライン	報告者
状況	背中づりの状態で宙づり停止(男性14歳)	外山正己

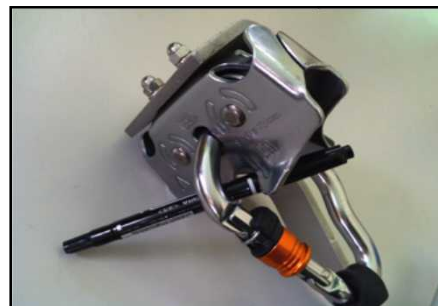
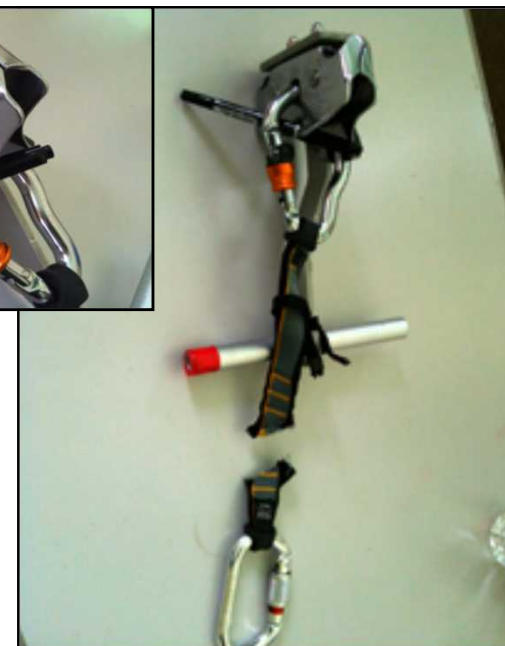
スタート直後に回りながらはねて、プーリーのカバーの二股部分がワイヤーに挟まり停止、まったく動かない状態になった。ワイヤーからプーリーを外すこともハーネスからカラビナを外すこともできなかった為新たにプーリーを装着し、プーリーのスリングテープを切断し、救助した。原因はスリングテープがねじれていたことと、飛び込みと考えられる。テイクオフ前のスリングテープのねじれ再確認と飛び込ませないことを各ガイドに指示した。

ワイヤーがペンの位置に挟まった

ほとんどのアクシデント原因は飛び込みですね。  
ワイヤーも痛みますので、今後も飛び込みスタートはしないようにしましょう。
