リスク情報 1

プーリーの破損

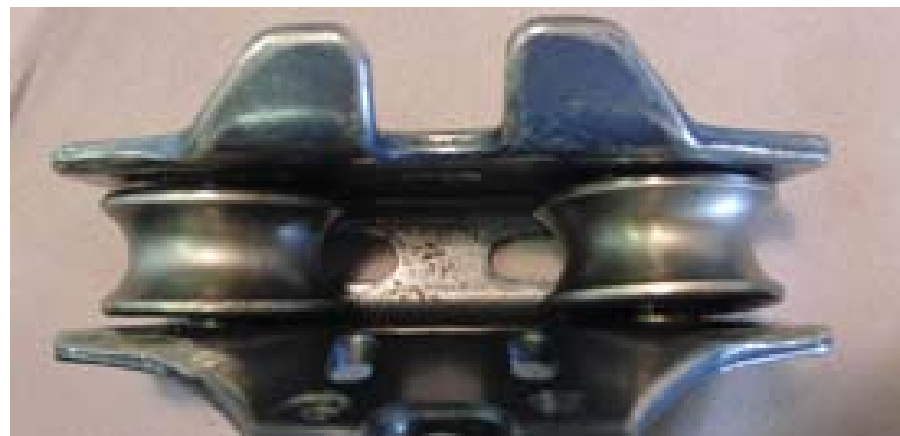
湯沢で破損したプーリーをメーカーへ調査に出したところ、滑車以外のフレーム等の痛みを鑑みると以下の推測回答が来ました。

「スタート時においてワイヤーに体重を充分加重してから出発していないのでは？」
「そのため、滑車が浮いた状態から急激にワイヤーに接する事が多数回起こった事による破損」との推測回答がありました。

プーリーに付属している取り扱いマニュアルとZIPガイドマニュアルにもありますがブリーフィング時に、お客様に加重するよう説明をし(飛び込まない)コースに出てからもお客様が加重してから出発するようにガイドが誘導して下さい。お客様はコースに慣れてきたり、テンションが上がるとブリーフィングでの説明を忘れます。ガイドがチェックを怠らないようにお願いします。
本件に関してはガイドが行うパフォーマンスに関しても同様です。
★この動作を行うことによる破損はワイヤーにもおよびます。
素線破断がテイクオフから数メートル部分に集中しているのはこのことが主因です。
